# Heatpulse Analyse

## Roden

11 maart 2022

# Samenvatting warmtescanproject

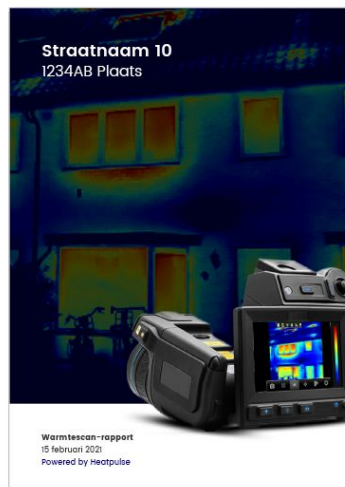
## Foto woning

# Uitleg warmtescan rapport

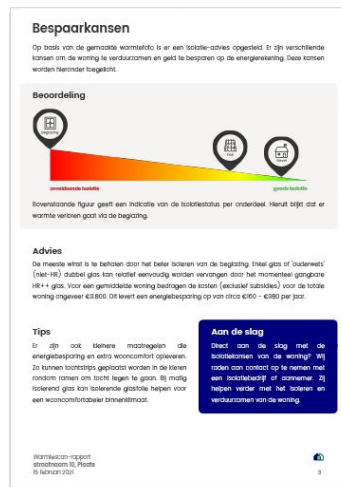
## Bespaarkansen

Advies

Actie

- **Beoordelingstekst:** korte tekst onder de beoordelingshelling waar vermeld staat bij welke hoofdcategorieën veel warmte verloren gaat (bespaarpotentieel).
  - Wanneer het dak wel zichtbaar is maar er geen warmtelekken zijn gezien wordt aangegeven dat geen warmtelek niet betekent dat het dak goed geïsoleerd is.
  - Wanneer het dak niet zichtbaar is komt deze categorie niet op de helling.
- **Adviestekst:** er wordt gekozen voor de subcategorie met substantieel warmteverlies, waar het meest rendement te behalen is.
- **Tiptekst:** tips voor enkele 'quick wins' die passen bij de hoofdcategorie waarvoor een advies is gegeven.
